MA 39 – VFA 2013-1636.02

## Prüfbericht

### Brandverhalten, Abtropfverhalten und die Rauchentwicklung eines Tunnelbeschichtungssystems mit der Bezeichnung „POLIFUKRIE“ gemäß ÖNORM EN 13823

- Trägerplatte: Normträgerplatte des Typs Faserzementplatte gemäß ÖNORM EN 13238, Dicke 6 mm
- Spachtelung: SikaGard-287 T, Schichtdicke 2 mm
- Beschichtung: POLIFUKRIE, Schichtdicke 400 µm

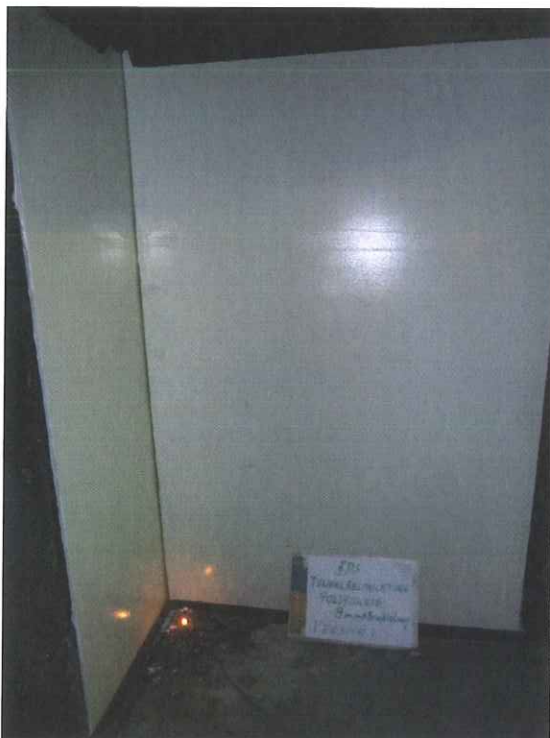
**Bild 1:** Prüfkörper „Tunnelbeschichtungssystem POLIFUKRIE“ (Beschichtungsdicke 400 µm) vor dem Versuch 1 – Gesamtansicht

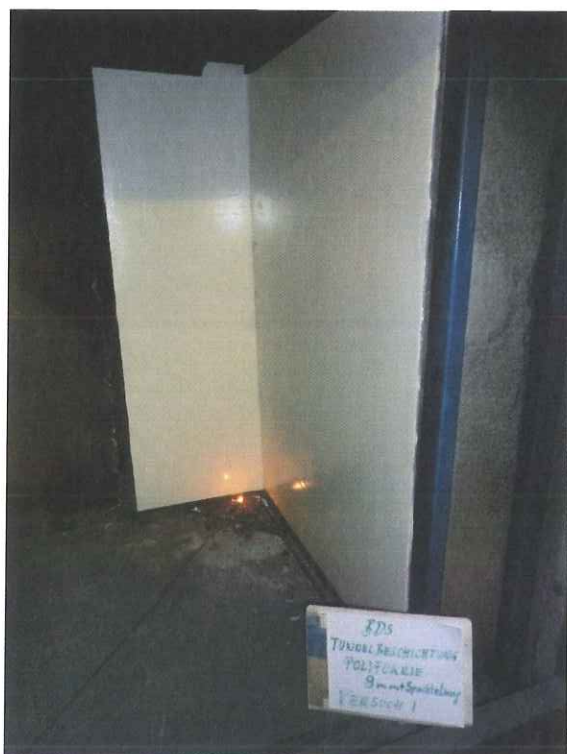
**Bild 2:** Prüfkörper „Tunnelbeschichtungssystem POLIFUKRIE“ (Beschichtungsdicke 400 µm) vor dem Versuch 1 – Nahaufnahme der Außenkante

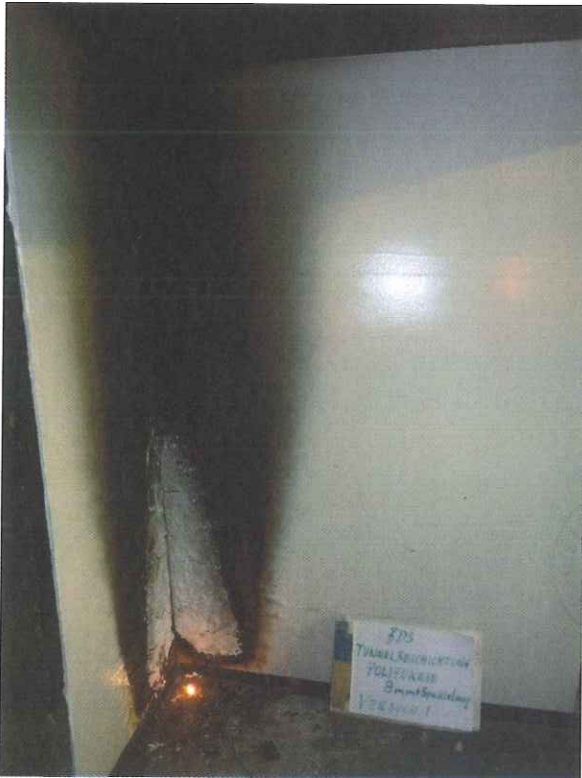
**Bild 3:** Prüfkörper „Tunnelbeschichtungssystem POLIFUKRIE“ (Beschichtungsdicke 400 µm) nach dem Versuch 1 – Gesamtansicht

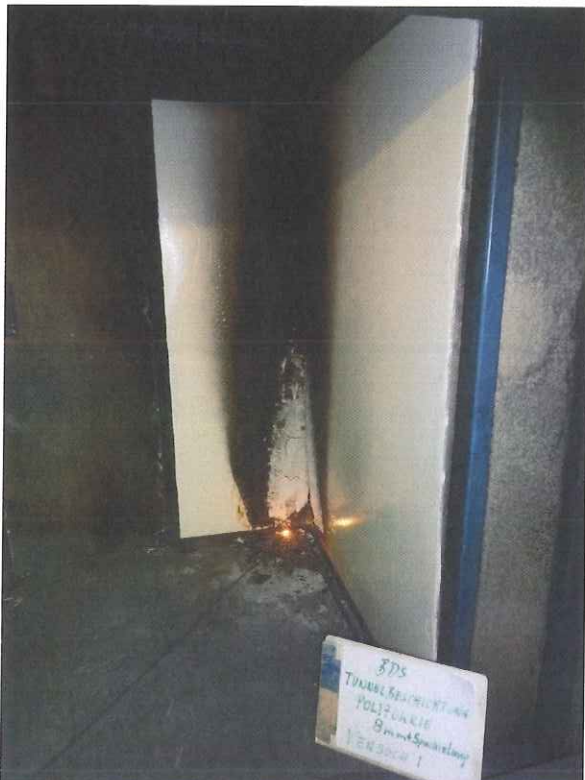
**Bild 4:** Prüfkörper „Tunnelbeschichtungssystem POLIFUKRIE“ (Beschichtungsdicke 400 µm) nach dem Versuch 1 – Nahaufnahme der Außenkante

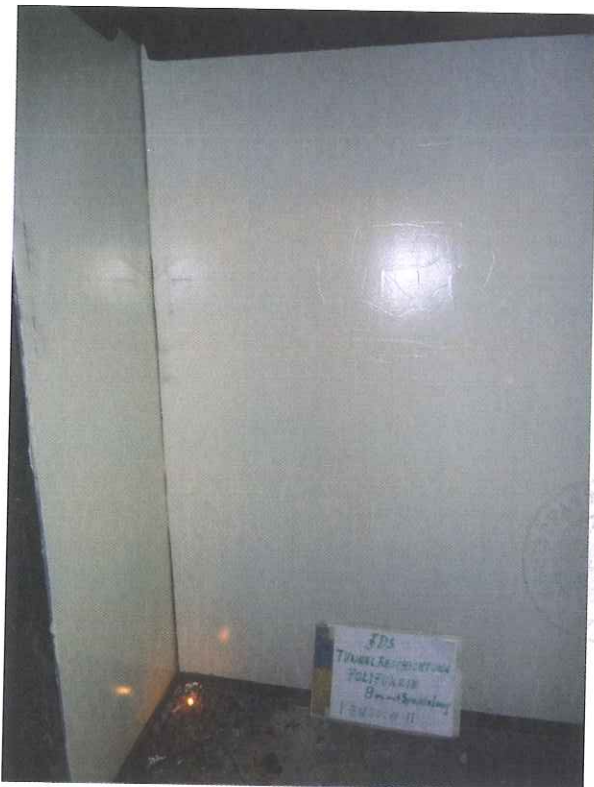
Bild 5: Prüfkörper „Tunnelbeschichtungssystem POLIFUKRIE“ (Beschichtungsdicke 400  $\mu\text{m}$ ) vor dem Versuch 2 – Gesamtansicht

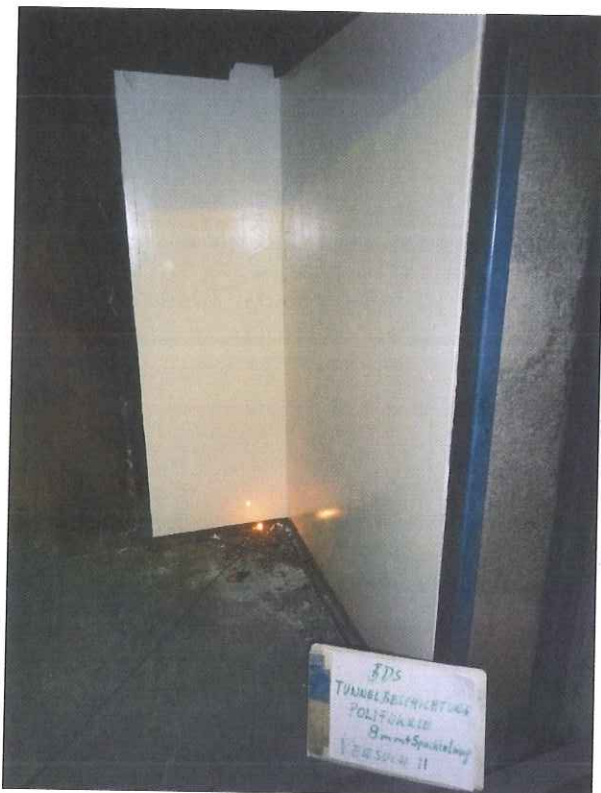
Bild 6: Prüfkörper „Tunnelbeschichtungssystem POLIFUKRIE“ (Beschichtungsdicke 400  $\mu\text{m}$ ) vor dem Versuch 2 – Nahaufnahme der Außenkante

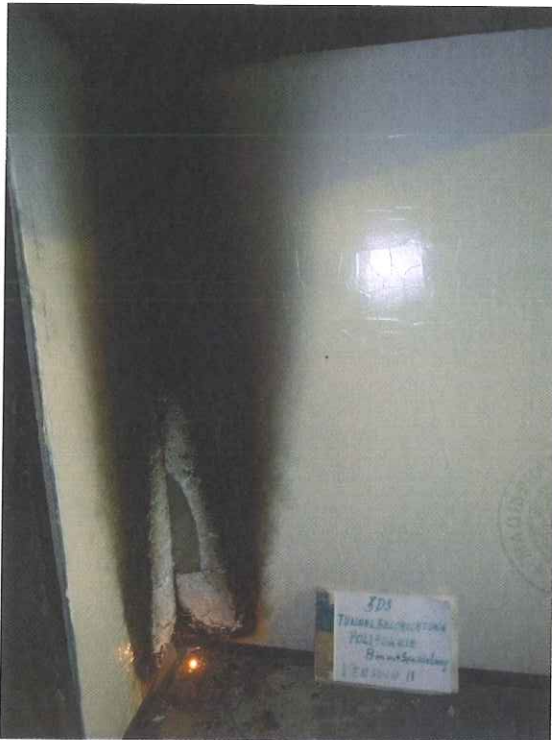
**Bild 7:** Prüfkörper „Tunnelbeschichtungssystem POLIFUKRIE“ (Beschichtungsdicke 400 µm) nach dem Versuch 2 – Gesamtansicht

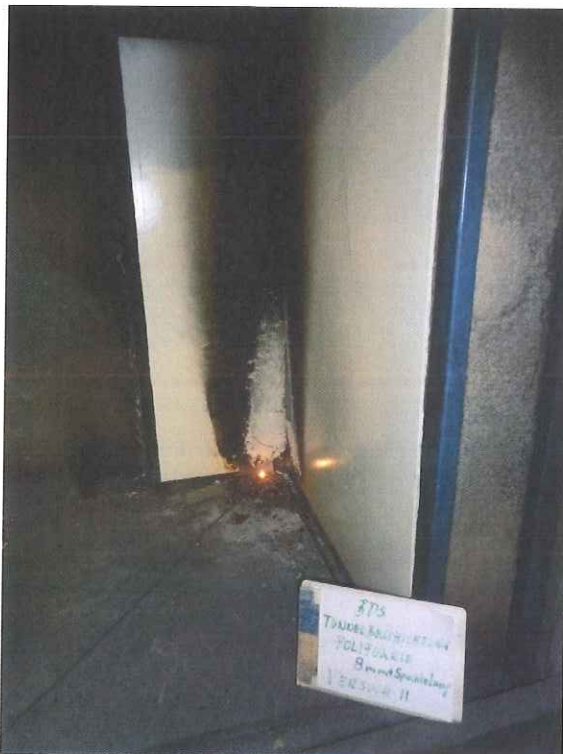
**Bild 8:** Prüfkörper „Tunnelbeschichtungssystem POLIFUKRIE“ (Beschichtungsdicke 400 µm) nach dem Versuch 2 – Nahaufnahme der Außenkante

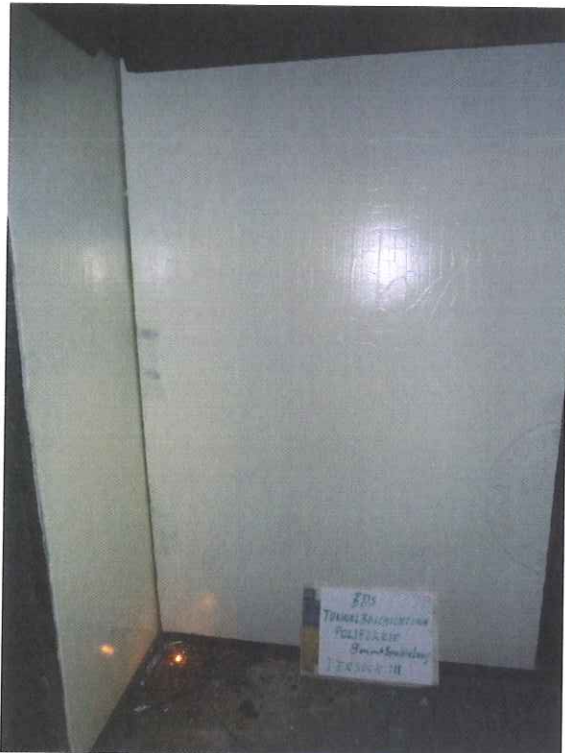
Bild 9: Prüfkörper „Tunnelbeschichtungssystem POLIFUKRIE“ (Beschichtungsdicke 400 µm) vor dem Versuch 3 – Gesamtansicht

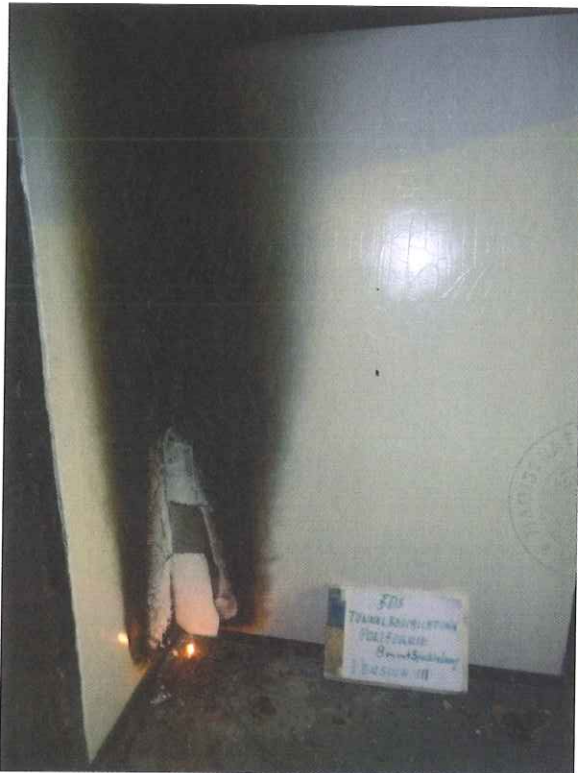
**Bild 11:** Prüfkörper „Tunnelbeschichtungssystem POLIFUKRIE“ (Beschichtungsdicke 400 µm) nach dem Versuch 3 – Gesamtansicht

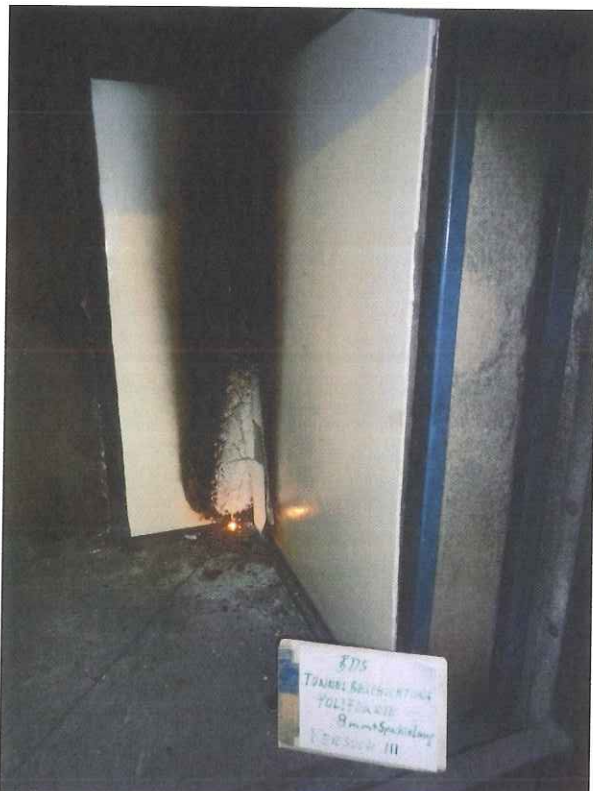
**Bild 12:** Prüfkörper „Tunnelbeschichtungssystem POLIFUKRIE“ (Beschichtungsdicke 400 µm) nach dem Versuch 3 – Nahaufnahme der Außenkante
